Analyse

ongeval C-130H Hercules

Vliegbasis Eindhoven 15 juli 1996

De kentering van conclusies

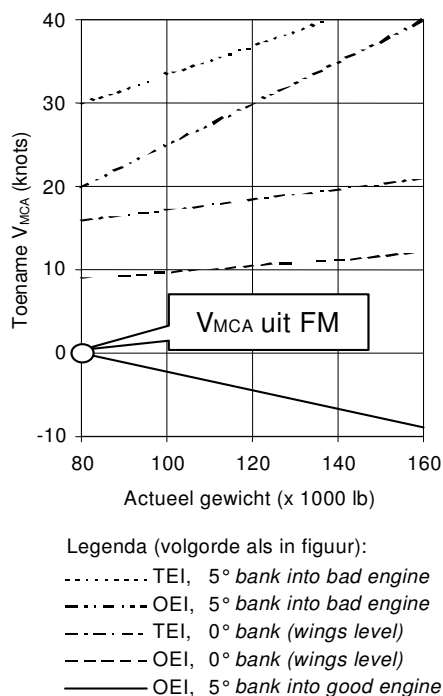
Figuur 1. Effect van rolhoek en gewicht (massa) op V_{MCA}

4.10. In hetzelfde hoofdstuk staat onder 'turns': *Turns into inoperative engine(s) are not recommended due to the increase in V_{MCA} encountered when the 5-degree favorable bank angle (into the operative engines) is reduced.* Het effect van rolhoek en gewicht op V_{MCA} is geïllustreerd in Figuur 1 op pag. 11.

6.4. Indien motor 3 is afgezet en de overige motoren 1, 2 en 4 leveren maximum vermogen ten behoeve van de go-around, dan is de minimum bestuurbaarheidsnelheid 103 kt mits ook wordt voldaan aan de overige in de 'Performance Manual' voorgeschreven condities, waartoe ook weer behoort een rolhoek 'into the good engines', in dit geval naar links, van 5°. Als de vleugels echter horizontaal worden gehouden, dan is de actuele V_{MCA} bij een vliegtuigmassa van 98000 lb bijna 10 kt hoger dan de waarde die in het 'Performance Manual' staat. Dan is de minimum bestuurbaarheidsnelheid (V_{MCA}) dus $103 + 10 = 113$ kt in plaats van 103 kt (zie Figuur 1 hieronder). Aangezien motor 3 een binnenmotor is aan de minder-kritische rechterzijde, is de actuele V_{MCA} vermoedelijk lager en wellicht bijna gelijk aan de 'touchdown' snelheid (97 kt). De vliegsnelheid zal echter niet veel lager zijn geweest dan de actuele V_{MCA} hetgeen ook moge blijken uit de slechts zeer langzame toename van de rolhoek en de baan die het vliegtuig beschreef in de 12 sec. na de vogelaanvaring, ervan uitgaande dat de vliegers wel vol voeten- en rolstuur naar rechts gaven. Daarom is het aannemelijk dat motor 3 reeds door de bemanning was afgezet voordat motoren 1 en 2 door de vogels werden geraakt en uitvielen.
