De laatste 80 seconden van vlucht MP495 op 21 dec. 1992
in detail geanalyseerd met DFDR en AIDS data

3 augustus 2017

AvioConsult

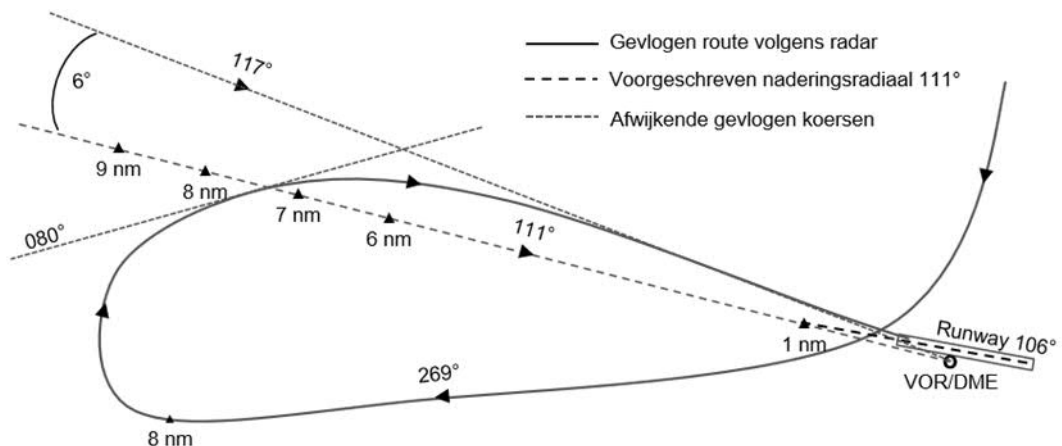
Figuur 1. Nadering vliegveld Faro uit de Approach Chart volgens de Portugese verkeersleidingsradar. Bron: Portugese Rapport van Ongeval, Annex 12.

1.3.2.2. Uit de verkeersleidingsradar-data in het Rapport van Ongeval (RvO), Annex 12 (Figuur 1 op pagina 9), blijkt dat de laatste bocht tijdens de nadering veel te ruim was, omdat geen rekening werd gehouden met de overigens wel bekende harde zuidenwind; het vliegtuig vloog voorbij, en werd vervolgens niet teruggestuurd naar de voorgeschreven 111° naderingsradiaal, maar naderde het vliegveld met een verder nagenoeg constante heading van 125° (§ 4.1.2 en § 5.6.8).

1.3.2.4. De copiloot begon al op 42 s, nog voor het passeren van het 1 nm punt (Figuur 1 op pagina 9) dat recht voor de landingsbaan ligt, op te sturen met richtingsstuurinputs zonder rolstuur tegen de dwarswind dat nodig is om op dezelfde grondkoers (course) te blijven. Dit is niet normaal voor die afstand, en ook niet als het vliegtuig op de 111° naderingsradiaal had gevlogen, zelfs niet bij een harde dwarswind. Deze stuurinputs werden gedurende 27 s aangehouden tot na het passeren van het 1 nm punt, tot ca. 0,5 nm vanaf de baandrempel. Hieruit blijkt ook dat het vliegtuig niet op de 111° radiaal gevlogen kan hebben en op 30 s niet de 5° bocht naar links maakte om recht voor de baan uit te komen (§ 5.9 en § 5.7.1). De captain greep niet in (§ 5.7.2).

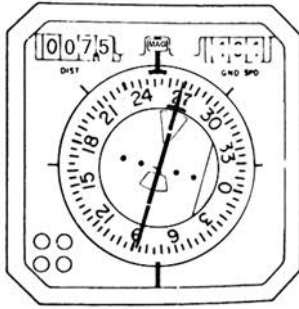
compenseren voor de dwarswindcomponent, die daarom op die positie ca. 50 kt moet zijn geweest ($170 \cdot \sin 17^\circ$). Een harde wind, waarvan de vliegers op de hoogte moeten zijn geweest, want zij moesten de benodigde heading (252°) met de hand instellen op het bedieningspaneel van de autopilot, in plaats van de outbound radiaal van 269° (zie § 2.5.2). De wind op 8 nm afstand van het vliegveld was sterk, vermoedelijk omdat er daar in de buurt een zware onweersbui was gerapporteerd. De indicaties op de hier ingevoegde HSI-afbeelding komen overeen met de

DFDR-data op dat punt. De opstuurhoek, de drift angle, is duidelijk te zien.

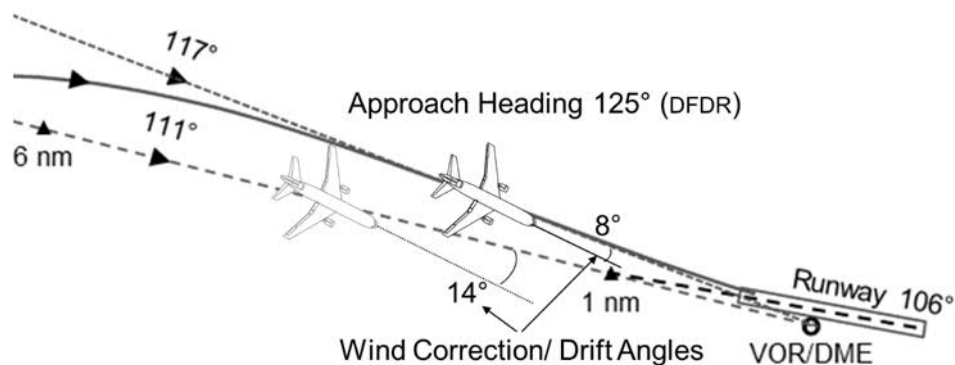
Figuur 6. Vergelijking approach heading 125° (DFDR-data) op approach radialen 111° en 117° met de bijbehorende drifthoeken.

1.3.2.12. De 6° afwijking van de 111° naderingsradiaal was driemaal groter dan de voor een gestabiliseerde nadering toegestane maximum 2° waardoor niet voldaan werd aan de AOM en BIM eisen voor een gestabiliseerde nadering, wat op zich al een reden had moeten zijn voor het direct uitvoeren van een go-around. De captain greep echter niet in om deze navigatiefout te voorkomen en te corrigeren en gaf geen opdracht voor een go-around (§ 5.6.8).

- 5.6.4. Tot 40 s voor de landing was de magnetische heading 125° , 14° ruimer dan de VOR-radiaal van 111° , zoals blijkt uit de DFDR-data (Bijlage 1 (13)), zie ook Figuur 6 hieronder. Een opstuurhoek van 14° op de naderingsradiaal 111° , wat een grondkoers (course) is, bij de naderingssnelheid van 139 kt is wel erg groot en duidt op een dwarswindcomponent van 34 kt ($139 \cdot \sin 14^\circ$), welke groter is dan de 30 kt dwarswindlimiet voor een landing met een DC-10 (AOM 3.7.1 – 06) op een droge baan, zie ook § 3.2.1.

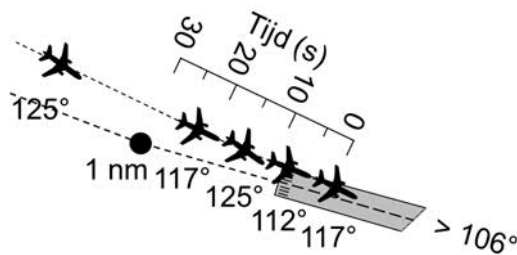
5.9.1. **Op 33 s**, met nog ca. 1,3 nm te gaan, gaf de copiloot opnieuw richtingsstuur naar links, tot 15%, (Bijlage 3 ⑤), 7 sec later zelfs twee pieken naar 30% (Bijlage 3 ⑥). De gemiddelde stuurinput was echter niet zo groot dat de heading veranderde (Bijlage 1 ⑭). In Bijlage 2 ① is te zien dat de richtingsroerpieken niet zo groot waren; de gierdemper was ook actief. Ondertussen naderde het vliegtuig het 1 nm punt vanaf de baandrempel en had even later al kunnen oplijnen (§ 3.2). Dat was wellicht de bedoeling van de copiloot met de richtingsstuurinput vanaf 42 s, maar dan neem je deze niet terug bij de heersende harde dwarswind, maar dat gebeurde wel, na de tweede piek op 22 s (Bijlage 3 ⑥). Als neveneffect en door een rolstuurkracht (Bijlage 5 ⑤) rolde het vliegtuig ook 5° naar rechts (Bijlage 3 ⑦) om direct weer met de rolroeren teruggestuurd te worden naar 0° (Bijlage 5 ⑥). De DFDR registreerde kleine rolbewegingen als neveneffect van het richtingsstuur (Bijlage 1 tussen ⑮ en ⑳), maar niet een meer langdurige rolhoek naar rechts die nodig zou zijn om tegen de wind op te sturen en recht voor de baan te blijven.

Deze stuurinputs en bewegingen zijn niet normaal als het vliegtuig recht voor de baan nadert, maar passen bij het beeld dat het vliegtuig de baan van links naderde en duiden op pogingen om het vliegtuig verder naar rechts boven de verlengde middenlijn van de baan te krijgen. Opnieuw een bevestiging van het feit dat het vliegtuig niet op de 111° radiaal naderde, maar dat er lichte paniek was omdat het vliegtuig nog recht voor de baan moest worden gebracht, terwijl de daling doorging.

5.9.2.1. Nog voor het 1 nm punt voor de baandrempel werd met richtingsstuur getracht het vliegtuig op te lijnen. Dit is niet normaal als het vliegtuig op de 111° naderingsradiaal had gevlogen, zelfs niet bij een harde dwarswind.

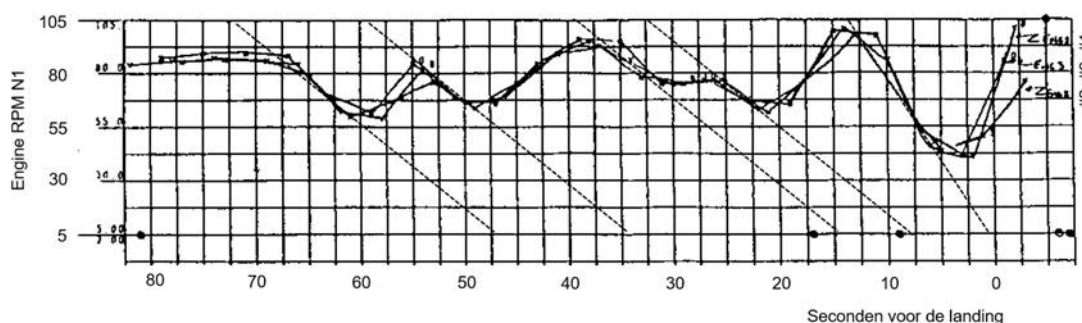
Figuur 7. Vergelijking afname RPM (N1) door de autothrottle (4x) en manual door copiloot (1x); deze laatste is sneller. Bron: DFDR-data, Bijlage 1).

- 5.11.1. **Op 13 s** trok de copiloot de throttles dicht tot flight idle, met enige kracht tegen het ATS in (Figuur 7 hieronder). Net hiervoor had het ATS het RPM van de motoren laten toenemen tot 102% omdat de copiloot de neus van het vliegtuig optrok (§ 2.3.3). Een reden zou kunnen zijn dat het vliegtuig door de toename van het RPM zou accelereren en verder op de kletsnatte (korte) baan zou landen, wat de copiloot niet wilde. Dat de throttles door de copiloot werden dichtgetrokken en niet door het ATS blijkt duidelijk uit de snelheid van de afname van het toerental van de motoren, die hoger was dan op vier eerdere momenten gedurende de laatste 80 s van de vlucht toen het motorvermogen door het ATS werd gereduceerd, zie de richtingscoëfficiënten van de dunne stippellijnen in DFDR Engine RPM-data in Figuur 7 hieronder. De snelheid van de afname van het toerental was bij de eerste vier gelegenheden gelijk, zoals in het ATS is geprogrammeerd. Bovendien daalde het toerental op 5 s voor de landing veel verder dan het ATS bij eerdere gelegenheden deed. Het ATS is geprogrammeerd om pas vanaf 50 ft hoogte de gashendels volgens een bepaald schema dicht te trekken. Dit schema laat de optie open om vanaf elk moment, zelfs na touchdown, een go-around te kunnen beginnen.

De copiloot trok de gashendels tegen de regels in zover dicht dat het onmogelijk zou worden om op lage hoogte een onmiddellijke doorstart te initiëren en uit te voeren.

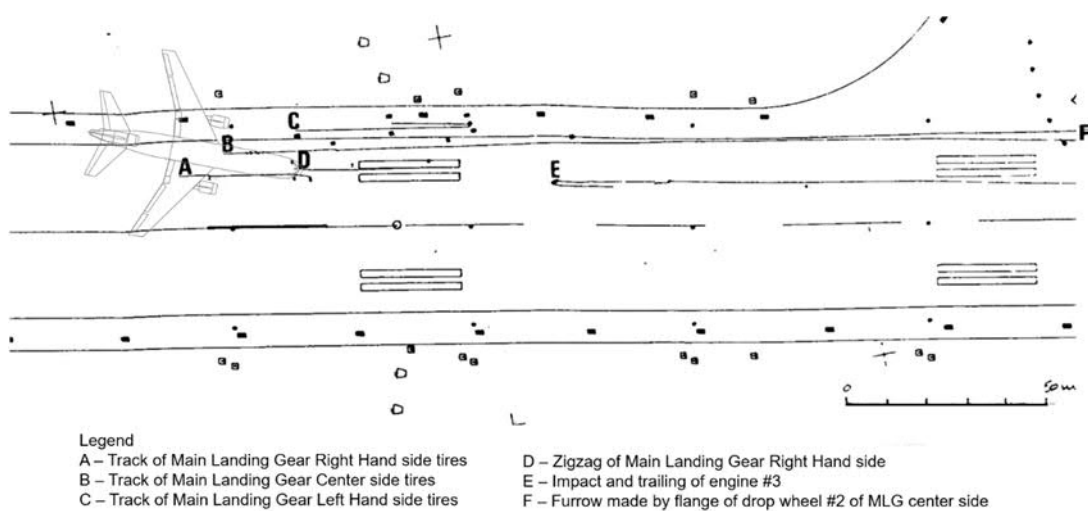
Figuur 8. Impact area MP495 on runway 11, RvO Annex 11.

krassporen A – E aantonen. Ondanks bijna maximum richtingsstuur naar links gedurende 7 s en tot 7 s voor touchdown, werd de heading van de baan niet bereikt omdat het vliegtuig niet recht voor de baan naderde, en de copiloot het richtingsstuur weer naar het midden liet komen, zelfs even iets naar rechts en in de laatste 2 s weer 10° naar links. Het gieren van 125° tot 106° zou, blijkens de giersnelheid (yaw rate) afleesbaar van de DFDR-data, 10 s hebben geduurd indien de rudder control power toereikend zou zijn (zie 5.11.4 hierboven) en zou, mits het richtingsstuur zou zijn gehandhaafd, hebben geduurd tot 2 s voor de landing, wat wel erg kort is. Deze richtingsstuurinput werd te laat gegeven, maar had ook geen zin, want het vliegtuig vloog nog niet boven het midden van de baan.

Uit de stuurinputs, de plaats van de landing en de richting van de sporen blijkt dat het vliegtuig niet recht voor het midden van de baan heeft gevlogen.
