## **ONGEVAL MARTINAIR DC-10-30F, MP495**

**FARO, 21 DEC. 1992**

**Beperkte aanvullende analyse  
en commentaar op het onderzoek**

## **Beperkte aanvullende analyse van Ongeval Martinair DC-10-30F, MP495**

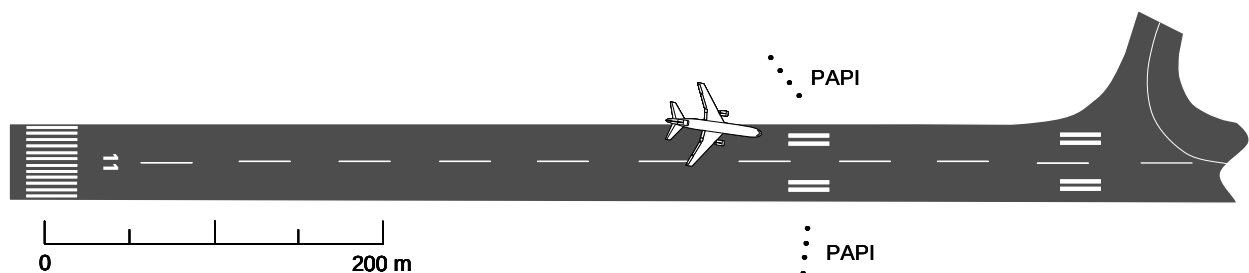
3.1.15. Volgens het RvO § 1.12.1 landde het vliegtuig aan de linkerzijde van baan 11. De schets met de juiste locatie in RvO Annex 11 is echter niet leesbaar door het verkleinen en kopiëren. In § 2.3.1 van het rapport van het Nationaal Lucht- en Ruimtevaart Laboratorium (NLR) te Amsterdam (Ref. 6) wordt de plaats van neerkomen in woorden beschreven: Het vliegtuig kwam neer op een afstand van 392 m van de baandrempel, 124 m voorbij de 268 m lange 'touchdown' zone, op 22 m links van het midden van de 45 m brede landingsbaan, met het middelste landingsgestel (midden onder de romp, tussen beide hoofdlandingsgestellen) op de rand tussen de baanlampen en het terrein. Volgens het NLR kwam het linker hoofdlandingsgestel dus geheel buiten de landingsbaan terecht; slechts het rechter hoofdlandingsgestel kwam neer op het asfalt van de landingsbaan. Het werd niet duidelijk of het terrein naast de baan hoger of lager lag dan het asfalt en of het linker landingsgestel wellicht daarin wegzakte, waarmee de breuk in het rechterlandingsgestel ook zou kunnen worden verklaard. Zie Figuur 3 hieronder en ook § 2.4.7.

Fig. 3. Plaats landing (touchdown) op het eerste deel van de landingsbaan.

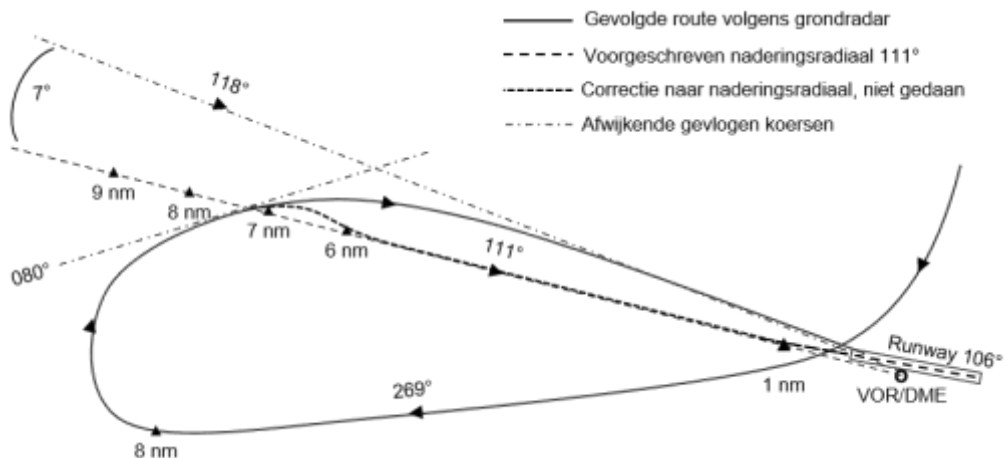
Fig. 4. Nadering vliegveld Faro uit Approach Chart, uit Bijlage 2.

te voeren met een (lucht)koers van ongeveer 123°, om te compenseren voor de zuidelijke dwarswind, waarvan de (plaatselijke) richting 185° moet zijn geweest, zie § 2.3.8. Het NTSB rapport (Ref. 2) noemde een van de DFDR afgelezen gevolgde koers van 125° (Tabel 1, pag. 7, zie ook Bijlage 5); in de grafieken van het RvO ontbreekt deze koersgrafiek. Voor het opnieuw onder een hoek van 30° 'onderscheppen' van de naderingsradiaal zou, rekening houdend met de wind, een koers tussen 140° en 151° nodig zijn geweest. Een dergelijke koers werd niet geregistreerd in de DFDR en dus niet gevolgen.

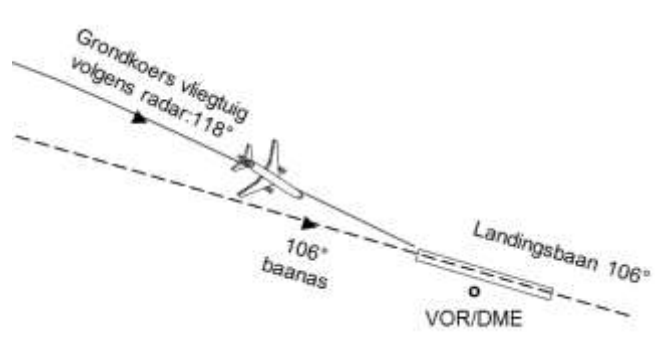
4.2.5. De grondkoers van het gevolgde schuine naderingspad was volgens de radar ca. 118°. De benodigde opstuurhoek voor een wind van 190°/20 kt was 8°, zie Figuur 5 hieronder, waardoor de koers 126° moet zijn geweest. Dat komt overeen met de koers van 125° die werd geregistreerd door de DFDR; een verschil van 1°, een afrondingsfout. Al vanaf het begin van de nadering, na de laatste bocht, werd onvoldoende opgestuurd in de richting van de heersende dwarswind en werd, zoals blijkt uit de radarplot (Bijlage 2), de DFDR data (Bijlage 3), samengevat in Figuur 4 hierboven, geen poging tot correctie gedaan om naar de naderingsradiaal te vliegen. Uit het door de Portugese CvO ingetekende naderingspad (Bijlage 2) blijkt dat het vliegtuig de verlengde middenlijn van de landingsbaan nooit heeft bereikt, maar de landingsbaan van de zijkant naderde. Het naderingspad lag dus niet binnen de vereiste hoek (2,5°) voor een stabiele nadering. De nadering werd niet nauwkeurig en niet volgens de 'Approach Chart' gevlogen en kan derhalve beslist niet een stabiele nadering worden genoemd naar de vereisten in het FCOM (§ 4.2.3 hierboven). Ook om deze reden had de nadering moeten worden afgebroken.

Fig. 5. Windcorrectie bij wind uit 190° met 20 kt, en bij een vliegsnelheid van 139 kt is 8° naar rechts. De koers moet dus 126° zijn geweest (conform DFDR)

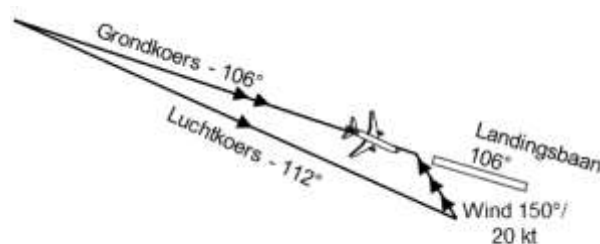
Fig. 6. De windcorrectie bij wind uit 150° met 20 kt, en bij een vliegsnelheid van 139 kt is 6° naar rechts.

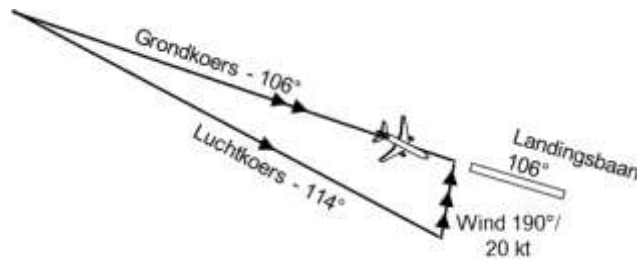
Fig. 7. De windcorrectie bij wind uit 190 met 20 kt, en bij een vliegsnelheid van 139 kt is 8° naar rechts.

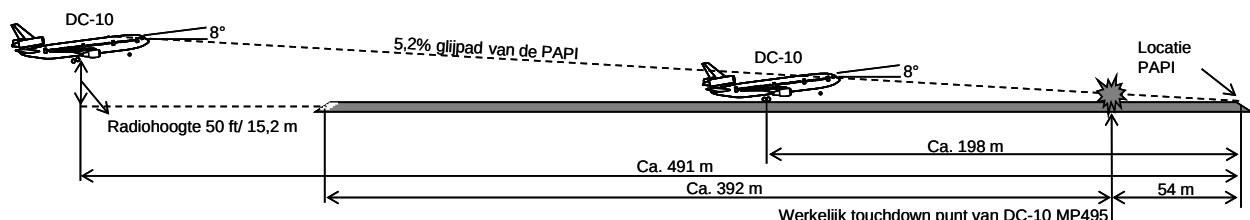
4.6.7. *Landingszone.* In de in het RvO § 1.10.2 gegeven vliegveld data staat dat de landingszone, de 'touchdown zone' van landingsbaan 11, 268 m lang is. Volgens het NLR rapport (Ref. 6) was de eerste aanraking met de grond pas op 392 m van de baandrempel; 124 m te ver en bovendien half naast de landingsbaan (§ 3.1.15). Het NLR beschikte blijkbaar over meer informatie dan in het RvO staat. Het is onverklaarbaar waarom deze plaats van neerkomen en de oorzaak daarvan niet in detail het RvO werden beschreven. De verre landingsplaats is ook een indicatie dat er geen hoge daalsnelheid was, anders was het vliegtuig wel meer aan het begin van de baan terecht gekomen. Zie Figuur 8 hieronder.

Fig. 8. Zijaanzicht laatste deel nadering. Touchdown punt uit het NLR rapport.

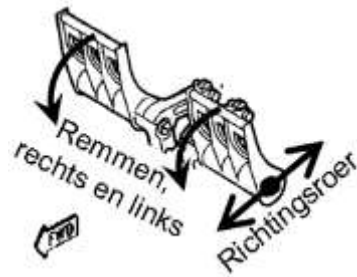
4.6.10. *Blokkerende wielremmen.* Op de pedalen van het voetenstuur zijn ook de met de voorvoeten te bedienen rempedalen voor de gescheiden remcircuits van het linker en rechter hoofdlandingsgestel aangebracht, zie Figuur 9 hieronder. Om te voorkomen dat tegelijk met het richtingsroer ook de rempedalen worden bediend, dienen de vliegers de hakken van hun schoenen voor en tijdens de landing op de cockpitvloer te houden. Om vervolgens na de landing en met de neuswielen op de grond de wielremmen te kunnen bedienen moeten de voeten iets hoger worden geplaatst zodat met de voorvoeten de rempedalen kunnen worden bediend zonder het richtingsroer te bedienen, want dat is nog nodig om het vliegtuig op de landingsbaan te houden zolang het richtingsroer nog effectief genoeg blijft bij lager wordende snelheid. Uiteraard kan een vlieger met soepele enkels (en schoenen) het richtingsroer ook met de hakken bedienen.

Fig. 9. Voetenstuur DC-10

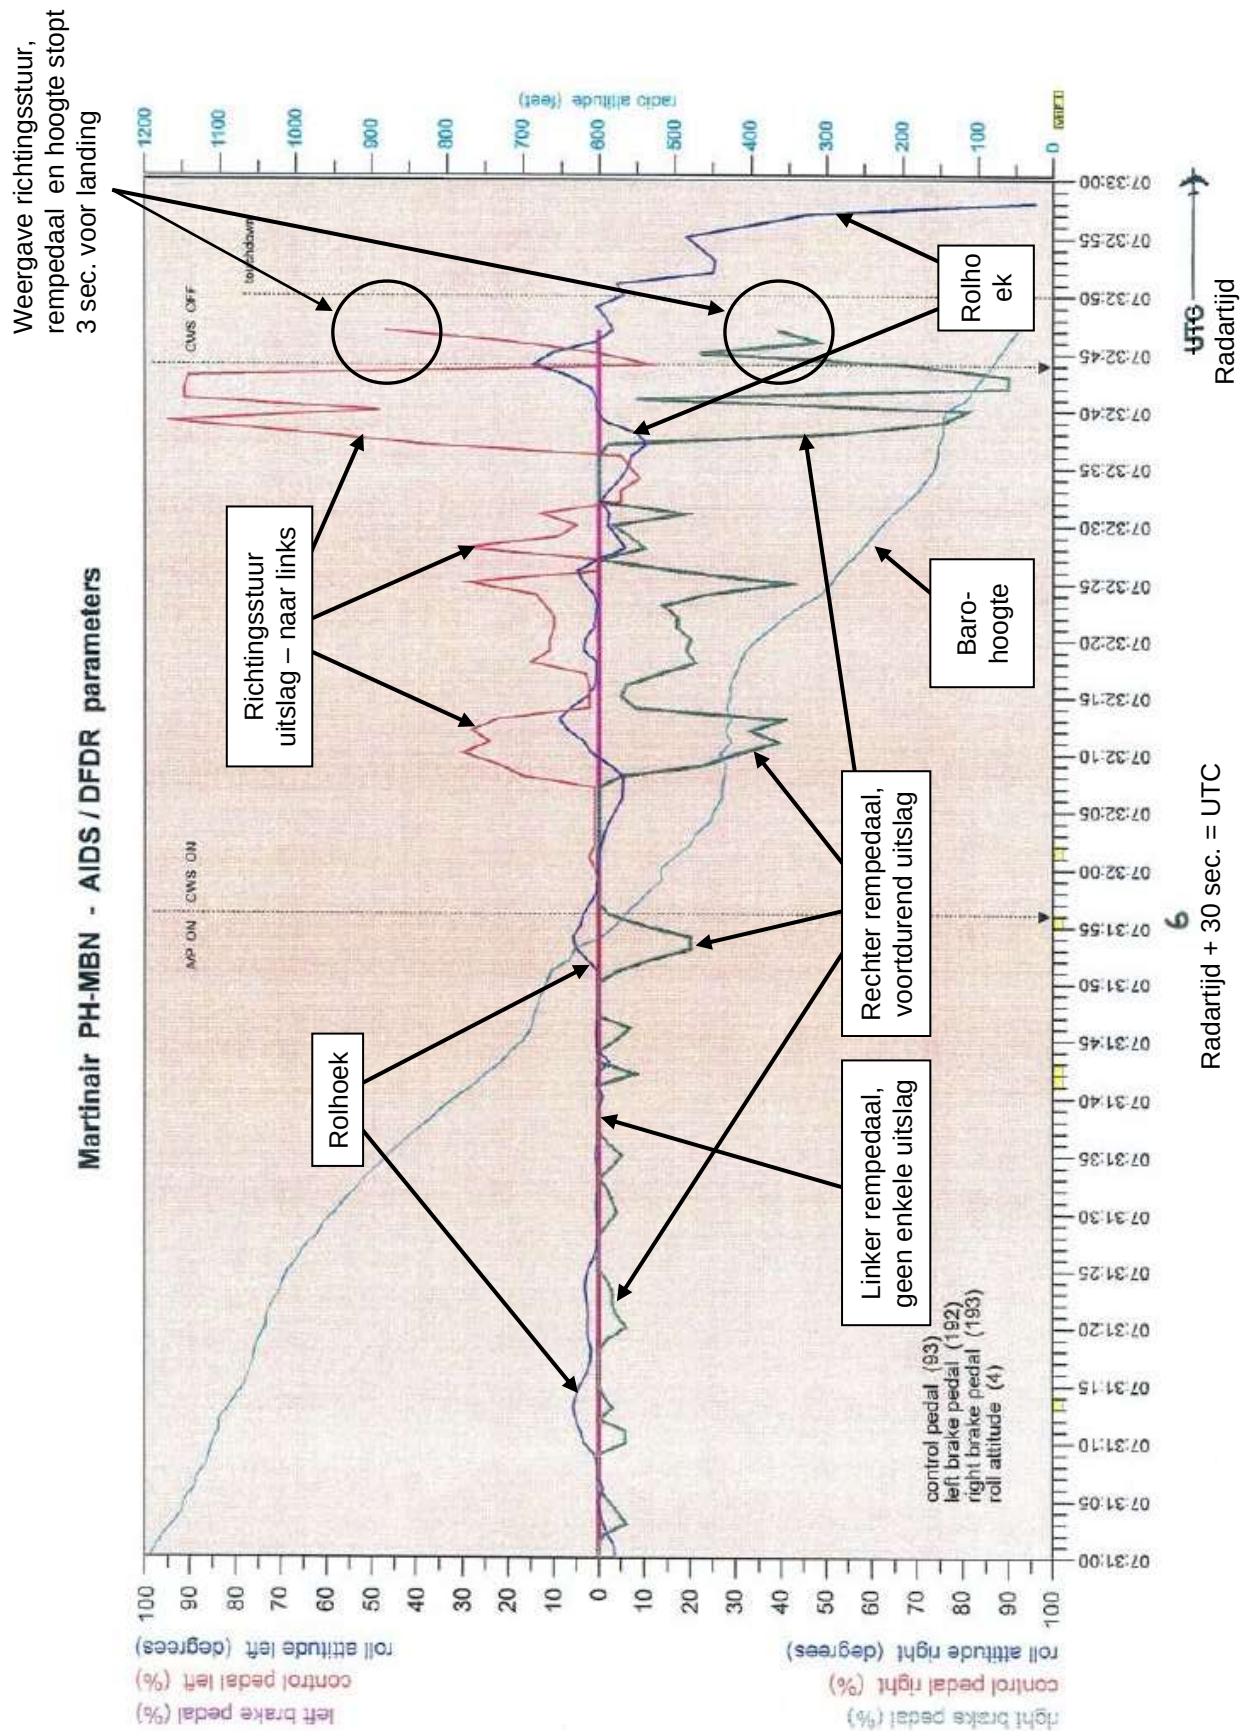
Bijlage 6. Grafiek 6 uit RvO, Annex 9. Richtingsstuur, remmen, rolhoek

Uit grafiek 6 van het RvO (Bijlage 6) blijkt dat de vlieger in ieder geval tijdens de laatste anderhalve minuut van de vlucht regelmatig het rechter rempedaal bediende tot wel 20% van de max. uitslag aan toe. Hij ging daarmee door toen 'CWS on' was; de uitslagen werden zelfs groter. Het geeft ook aan dat verwoede pogingen werden gedaan om het vliegtuig op te lijnen. De rembediening in deze vluchtfase betekent dat de vlieger in ieder geval zijn rechtervoet niet op de juiste wijze op de pedalen had gepositioneerd. De rempedaalgrafiek stopte ook 3 sec. voor de landing zodat ook hierover het DFDR Factual Report van de NTSB (Ref. 2) uitsluitsel moet geven, maar het is vrijwel zeker dat met geremde/ geblokkeerde wielen is geland, waardoor de krachten op landingsgestel nog veel groter werden dan door de onvolledige oplijning al het geval was. Als behalve traverserend ook nog met geblokkeerde en zeer goed bekrachtigde wielremmen wordt geland zou het landingsgestel wel eens niet sterk genoeg kunnen zijn en afbreken.
