DC-10 ongeval Faro

21 dec. 1992

Lt-Kol KLu b.d. Ing. Harry Horlings, AvioConsult
Graduate USAF Test Pilot School

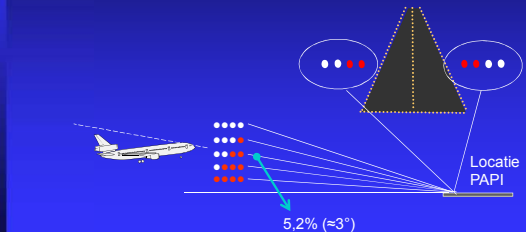
Precision Approach Path Indicator (PAPI)

Hoogte-aanwijzing Faro baan 11

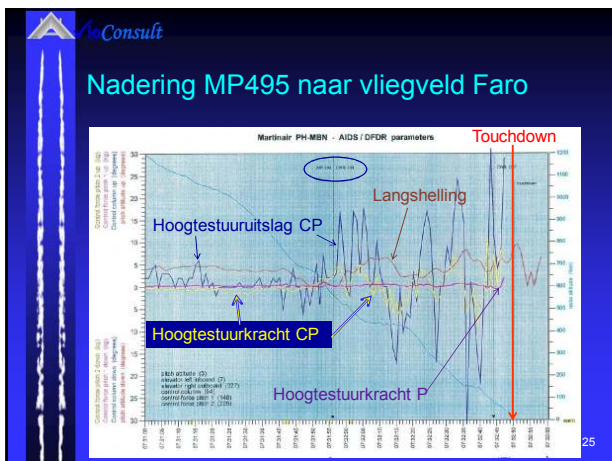
- ### Nadering MP495 naar vliegveld Faro
- + Tijdens nadering moest worden opgestuurd, maar
 - + DC-10 mag niet traverserend landen, dus oplijnen:
 - Voetstuur naar links,
 - Rolhoek naar rechts nodig ter compensatie neveneffecten en dwarswind.
 - + Afvangen en neerzetten.
 - + Oplijnen begon al op 450 ft, 40 sec. voor de landing met richtingsstuurinput tussen 0 tot 50%.
 - + Op 150 ft opnieuw, maar niet een constante stuurinput: de baankoers werd niet bereikt. Traverserende landing volgde met 11°.

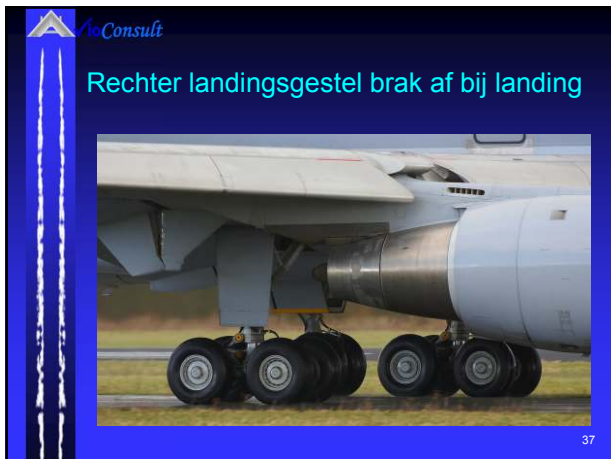
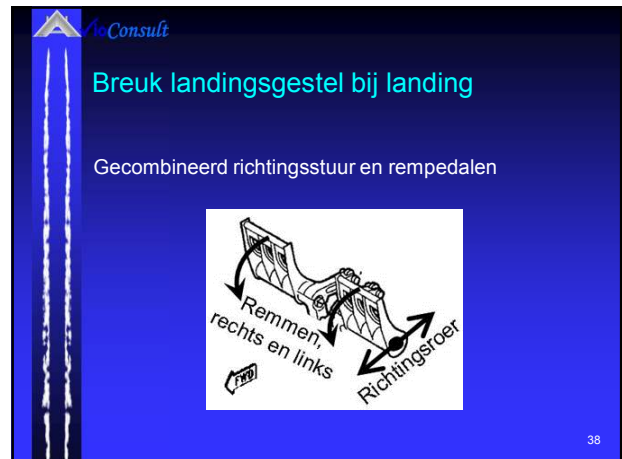
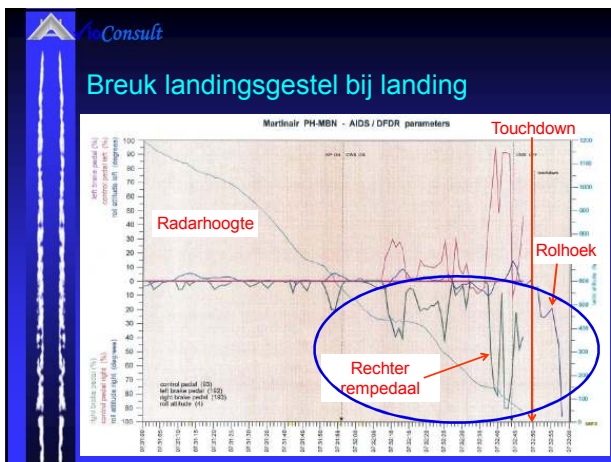
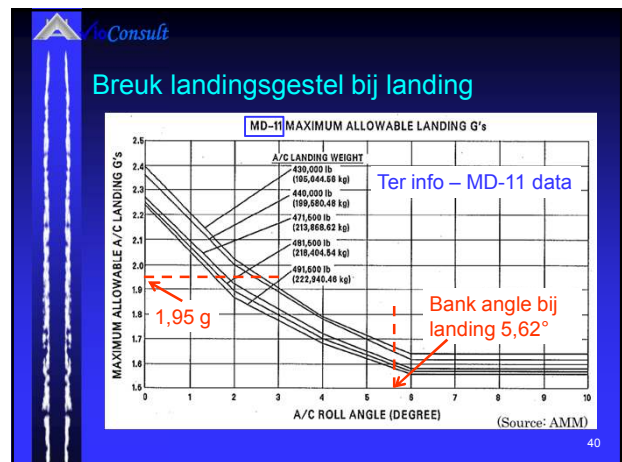
- Landing
- + Waardoor bezweek het rechter landingsgestel:
 - RVO: door hoge daalsnelheid en rolhoek.
 - + Maar ook grote krachten door:
 - Niet afvangen ('flare')!
 - Traverserende landing (11°), in combinatie met
 - Blokkerende remmen – alleen anti-skid op achterste bogie wielen? Boekenonderzoek nodig.
 - + Bezwijkt normaal niet bij 800 fpm of onder 2 g,
 - + Bezweek breekpen onder achterwaarts gerichte last?
 - + Landing gear was 'long overdue': 3x uitstel vervanging verleend door IVW / Martinair.
 - + Niets hierover in RVO.
- 41
