# **Analyse**

## ongeval C-130H Hercules

Vliegbasis Eindhoven 15 juli 1996

door  
Harry Horlings  
*AvioConsult*

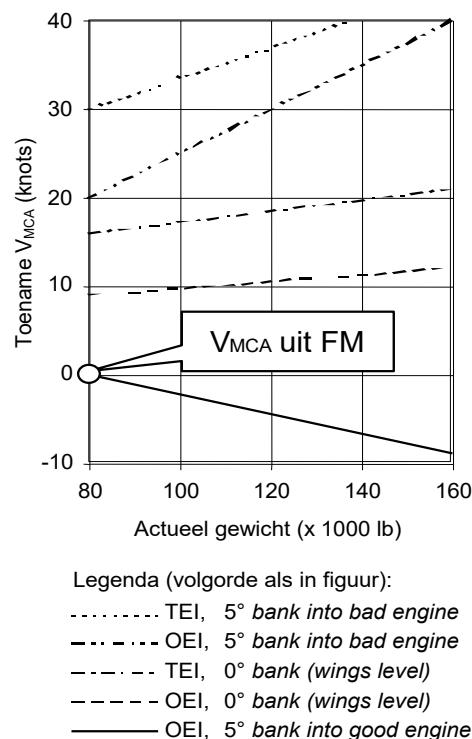
Figuur 1. Effect van rolhoek en gewicht (massa) op  $V_{MCA}$ .

- *Because of the powerful influence of bank angle on minimum control speed, it is important to maintain a bank angle away from the failed engine;*
- *Reduction of power on the opposite engine will reduce the yawing tendency caused by the asymmetric thrust and thus lower the minimum control speeds; however, a sacrifice in climb performance will result;*
- *The importance of maintaining 5 degrees of bank away from the failed engines is shown in figure 3-5 (is Figuur 1 in deze analyse op pag. 9).*

6.4. Indien motor 3 is afgezet en de overige motoren 1, 2 en 4 leveren maximum vermogen ten behoeve van de go-around, dan is de minimum bestuurbaarsnelheid 103 kt mits ook wordt voldaan aan de overige in de 'Performance Manual' voorgeschreven condities, waartoe ook weer behoort een rolhoek 'into the good engines', in dit geval naar links, van 5°. Als de vleugels echter horizontaal worden gehouden, dan is de actuele  $V_{MCA}$  bij een vliegtuigmassa van 98000 lb bijna 10 kt hoger dan de waarde die in het 'Performance Manual' staat. Dan is de minimum bestuurbaarsnelheid ( $V_{MCA}$ ) dus  $103 + 10 = 113$  kt in plaats van 103 kt (zie Figuur 1 hieronder). Aangezien motor 3 een binnenmotor is aan de minder-kritische rechterzijde, is de actuele  $V_{MCA}$  vermoedelijk lager en wellicht bijna gelijk aan de 'touchdown' snelheid (97 kt). De vliegsnelheid zal echter niet veel lager zijn geweest dan de actuele  $V_{MCA}$  hetgeen ook moge blijken uit de slechts zeer langzame toename van de rolhoek en de baan die het vliegtuig beschreef in de 12 sec. na de vogelaanvaring, ervan uitgaande dat de vliegers wel vol voeten- en rolstuur naar rechts gaven.
