Ongeval DC-10 Faro

21 dec. 1992

Luitenant-kolonel KLu b.d. Ing. Harry Horlings

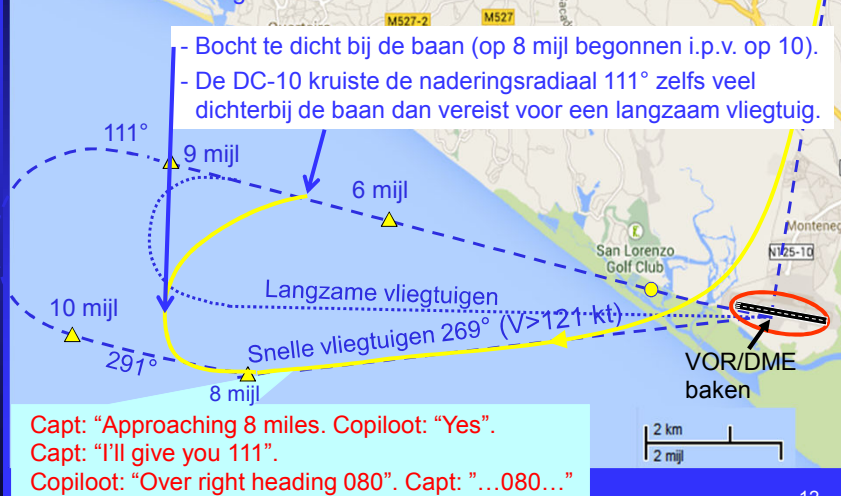
Wat is er gebeurd

Bron: verkeersleidingsradar - RvO

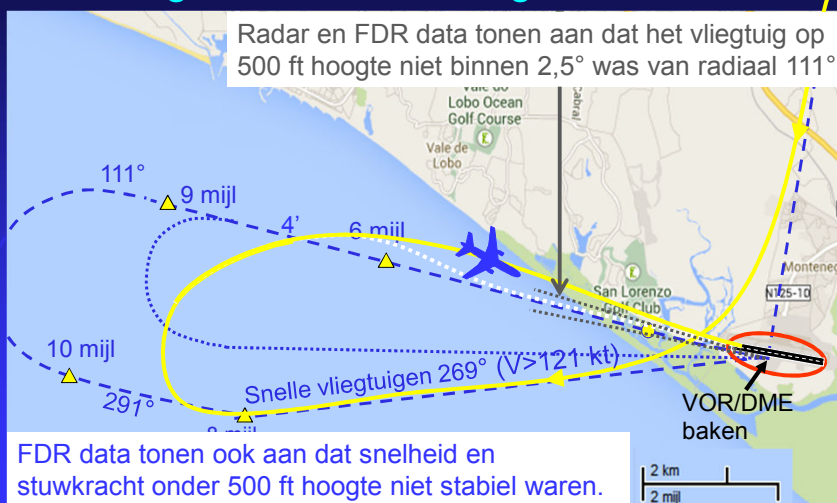
Nadering MP495 naar vliegveld Faro

- Pilot Not Flying (PNF – hier de Capt.) moet tijdens de nadering melden “Approaching minimums”, bij nadering Faro op 500 ft.
- Op 500 ft hoogte moet de PF (hier copiloot) het besluit nemen om òf te landen òf een doorstart uit te voeren. Dit besluit moet verplicht hardop aan de gehele cockpitbemanning worden medegedeeld.
- Bovenstaande is niet gebeurd; in de transcripten van de CVR staat dit niet; bovendien meldde de BWK: “You missed the 500”.

Conclusie: de voorgeschreven naderingsprocedures en -normen werden niet gevolgd. De nadering had daarom al op 500 ft hoogte moeten worden afgebroken. Het voorgeschreven beslismoment hiervoor is genegeerd; de landing is ten onrechte doorgezet.

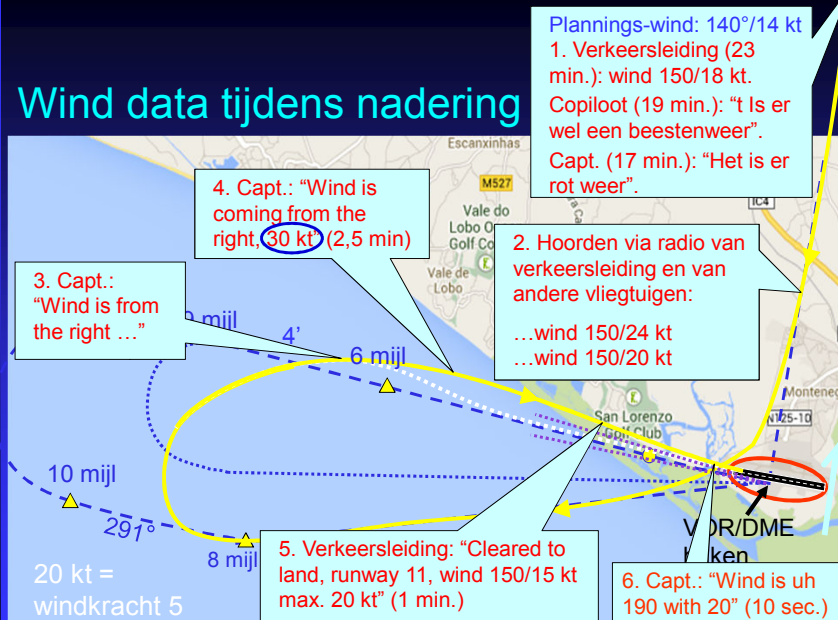
Wind data tijdens nadering

- Landing werd gepland met wind 140°/14 kt (dwarswind comp. 8 kt).
- Deze wind zou al te sterk zijn voor een 'flooded' baan (limiet 5 kt).
- Meerdere keren via radio gehoord dat de wind nog sterker was.
- Met landingsklaring wind 150°/15 – 20 kt (dwarswind comp. 15 kt).
- In vliegtuig zelf ook de te sterke wind afgelezen (dwarswind component 20 kt).

Conclusies:

- Toegenomen wind genegeerd.
- Actuele dwarswind was niet alleen te sterk voor een 'flooded' (5 kt), maar zelfs voor een 'wet runway' (15 kt) (staat ook in RvO).
- Dwarswindlimieten DC-10 werden ruimschoots overschreden.
- Landing had niet mogen worden uitgevoerd.

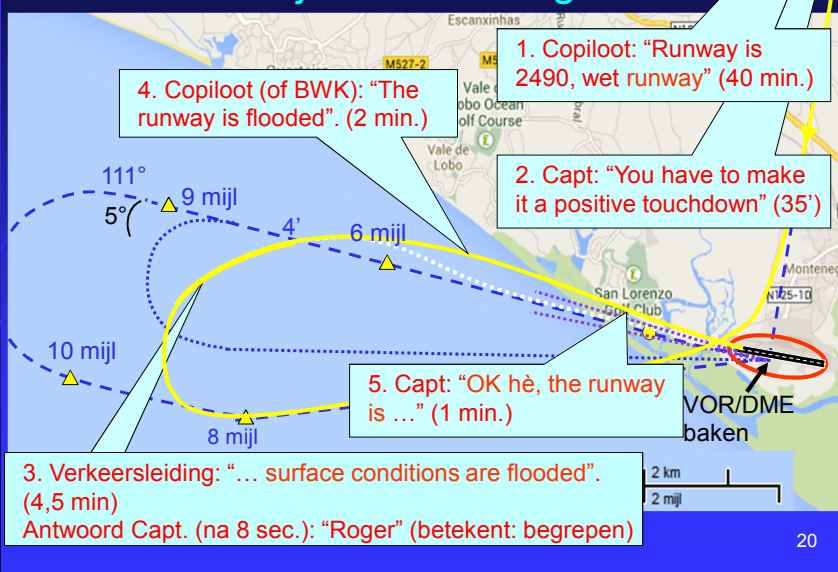
Baanconditie tijdens nadering

Landing Data Card met gebruikte en actuele wind

Wind	R/W	R/W LENGTH AVAIL	ACTUAL LANDING DISTANCE		
			BRAKING ACTION		
			GOOD	MED	POOR
140°/14 kt	11	2445	1905	2400	3055
150°/20 kt			1955	2450	3105
190°/20 kt			2005	2500	3155

Conclusie: de limieten voor 'Braking Action Poor', een 'flooded' baan, werden overschreden, evenals die voor 'Braking Action Medium'.

- Hierbij is de tegenwind-component van belang, hoe minder tegenwind, hoe langer de benodigde landingsbaan.
- "Flooded" is meerdere keren genoemd in de cockpit.
- Capt. zei tegen de verkeersleiding "begrepen" en wist naar eigen verklaring dat 'flooded' betekende: 'standing water'.
- Zelfs een natte ('wet') baan zou te kort zijn voor de actuele door de verkeersleiding verstrekte wind (Martinair norm).
- Zelfs al zou de landing gelukt zijn, dan nog zou het vliegtuig aan het eind van de baan niet tot stilstand zijn gekomen.

Landingsdata werden niet herberekend met actuele wind; voor de veiligheid is de actuele wind van belang, niet de plannings-wind. De landingsbaan was te kort voor de actuele wind. Ook hier conclusie: landing had niet mogen worden uitgevoerd.

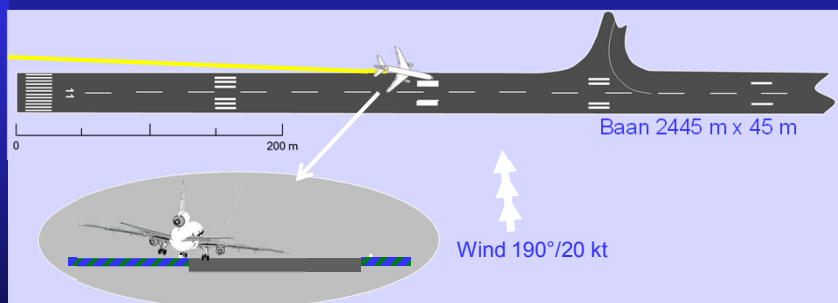
Landing

Schuin aangevlogen, schuin geland (11°), half naast de baan; haalde midden van de baan net niet.

Schuin (traverserend) landen met een DC-10 is fout.

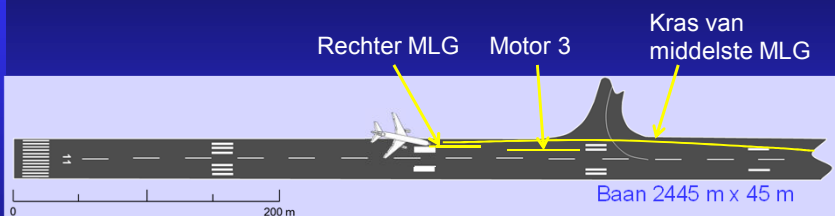
Rem- en krassporen: geen grote zijwaartse beweging

Uit Proces-verbaal NL-politie:

- Meerdere krassporen tonen aan dat de beweging van het vliegtuig in de baanrichting was; geen zijwaartse krachten en beweging na de landing.
 - Rechter rem was bekrachtigd tijdens landing: breuk in rechter hoofdlandingsgestel (MLG).
 - Velg middelste landingsgestel veroorzaakte diepe kras in asfalt.
- Geen sprake van zijwaartse beweging – blijkt ook uit volgende grafiek.

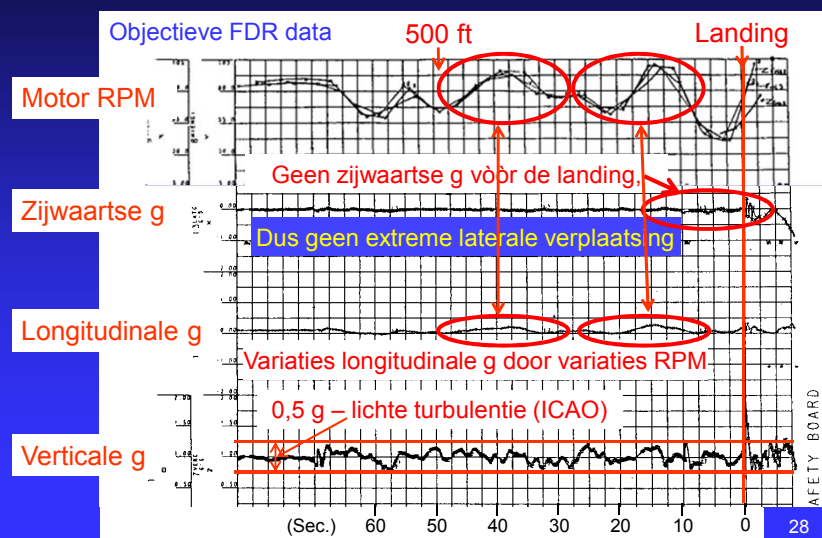
Microburst, downburst, windstoten?

- Het motor RPM varieerde door:
 - Passeren kust met duinen – geeft luchtbewegingen en lichte turbulentie, **waarop AT Systeem reageert met meer gas**;
 - Bewegingen vliegtuig veroorzaakt door vlieger zelf: onnodig hoogte- en richtingsstuur, met neveneffecten daarvan: rollen, weerstand, motor RPM, etc. **AT reageert ook hierop**.
- FCOM stelt: bij zware turbulentie AT uitzetten en benodigde RPM met hand instellen – was blijkbaar niet nodig, want:
 - Geen variaties door microburst of downburst die de voorgeschreven 'recovery' uit het handboek nodig maakten.
- Faro nog steeds niet op lijst van vliegvelden met windshear.
Geen enkele indicatie van microburst, downburst of windstoten.

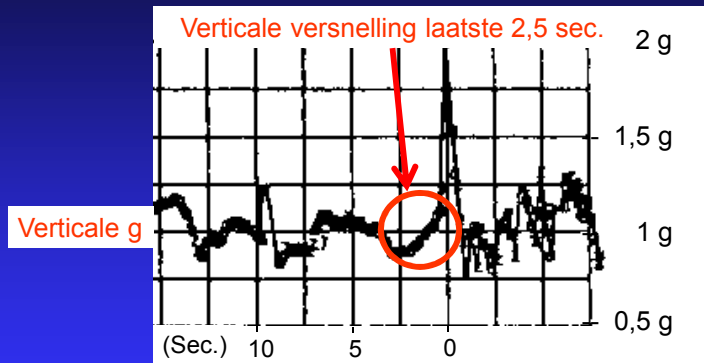
Microburst, downburst, windstoten?

- Objectieve FDR data: verticale versnelling nam toe; de neergaande (turbulente) beweging werd gestopt.

Conclusie: Vliegtuig niet door downburst tegen baan gedrukt.
