Geen downburst, alleen lichte turbulentie

Resumerend – vijf doodzondes

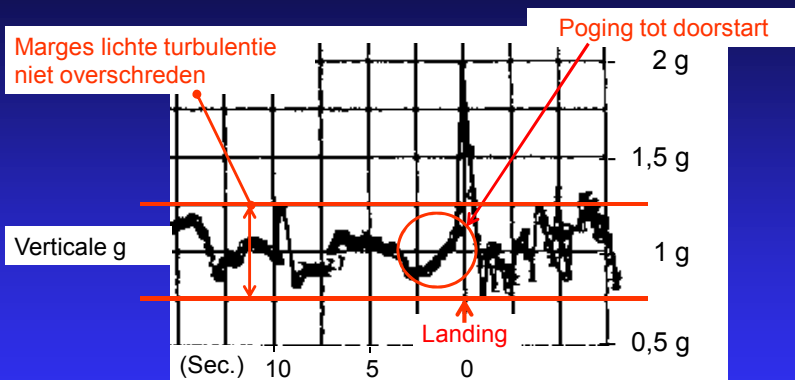
1

→ FDR verticale versnellingsdata laat lichte turbulentie (norm ICAO) zien, geen grote onverklaarbare variaties.

Geen downburst.

Geen downburst in laatste 10 sec.

→ Objectieve FDR data: verticale versnelling (g) nam toe; de neergaande beweging werd juist minder.

Conclusie: Vliegtuig niet door downburst tegen de baan gedrukt.

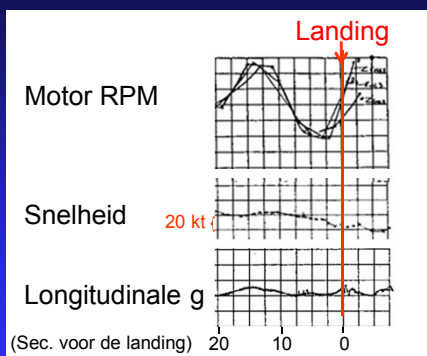
2

Geen rugwind

- Snelheid nam enigszins af door teruglopen motor RPM en door uitslagen richtingsroer en hoogteroer.
 - Geen longitudinale versnelling (over de langs-as) te zien.
- Er was geen plotselinge rugwind.

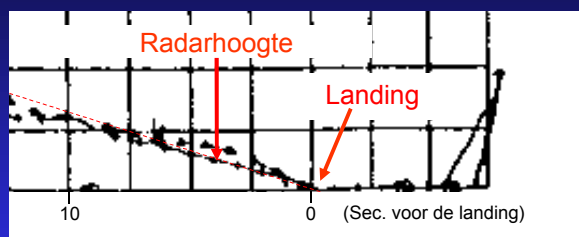
3

Geen snelle daling

- Laatste deel daling in vrijwel rechte lijn, vliegtuig niet op de baan "neergedrukt".
- Geen versnelde daling.

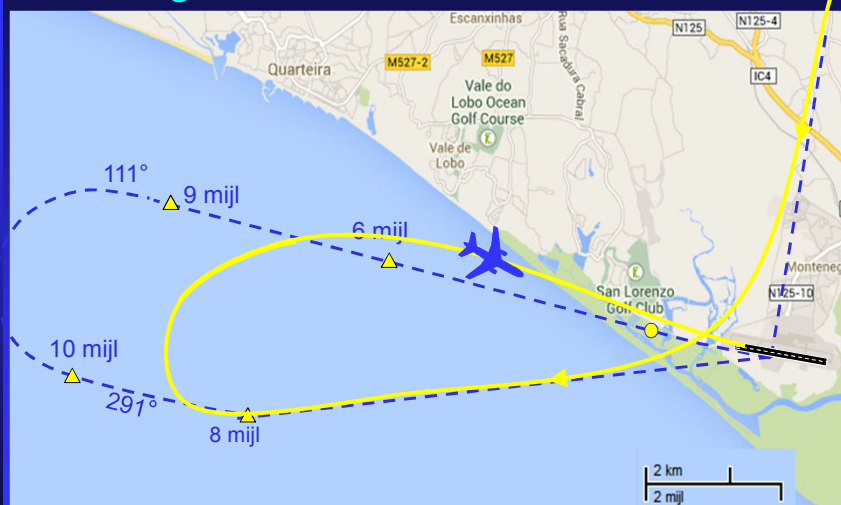
5

Nadering niet stabiel, naast de baan-as

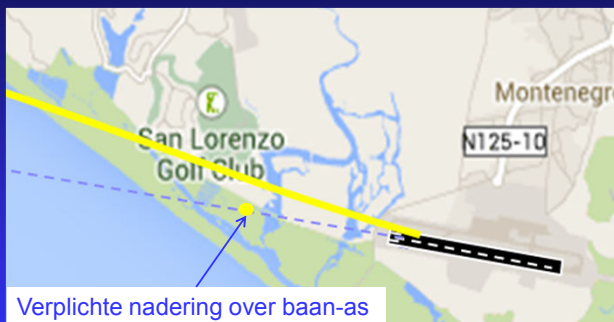
6

Nadering niet stabiel, naast de baan-as

Deze nadering was in strijd met alle voorschriften.
Doorstart verplicht.
