DC-10 ongeval Faro

21 dec. 1992

Lt-Kol KLu b.d. Ing. Harry Horlings, AvioConsult
Graduate USAF Test Pilot School

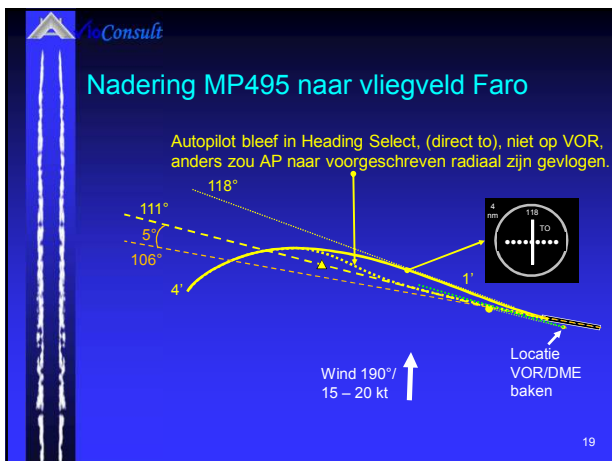
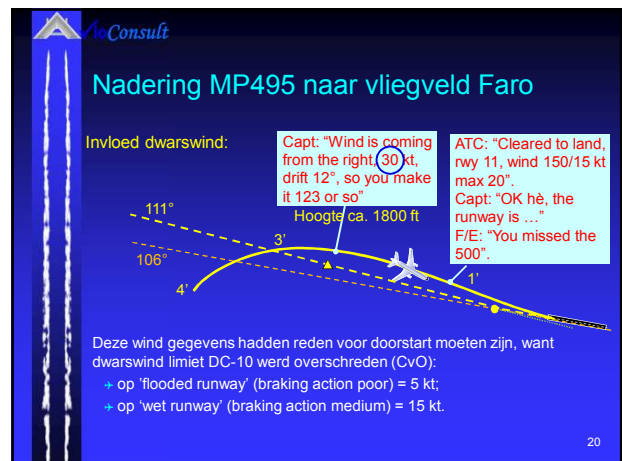
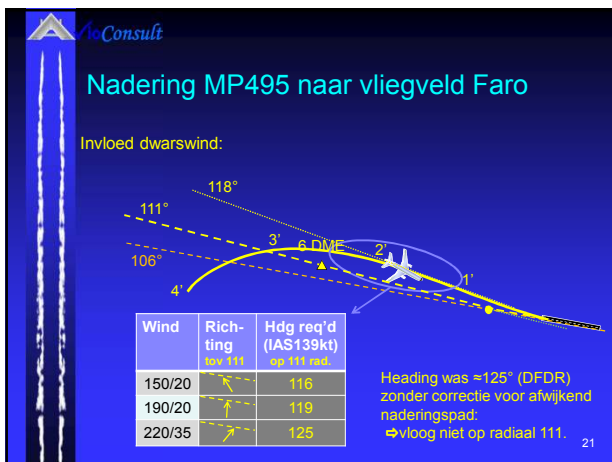
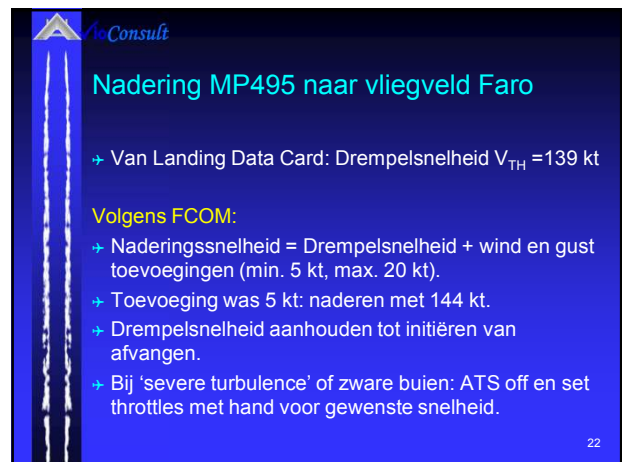
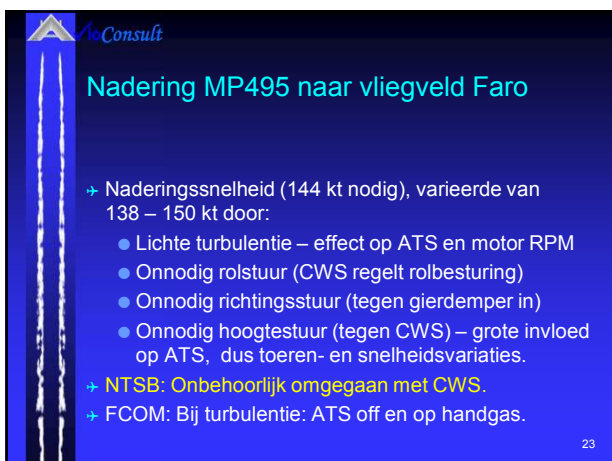
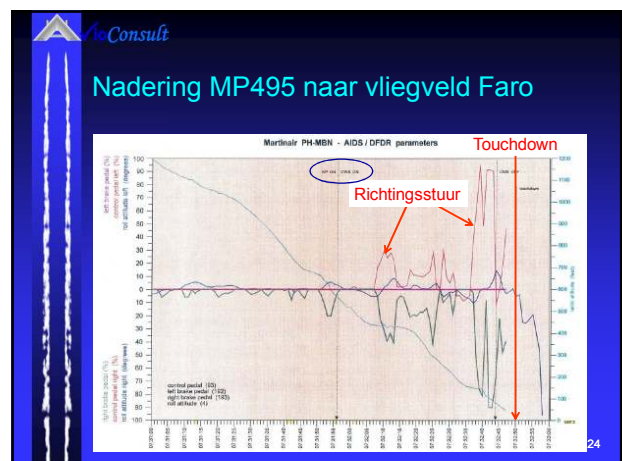
Nadering MP495 naar vliegveld Faro

Eis FCOM voor stabiele nadering: binnen 2,5° (1 - 1,5 dot)
