Ongeval DC-10 Faro

21 dec. 1992

Luitenant-kolonel KLu b.d. Ing. Harry Horlings

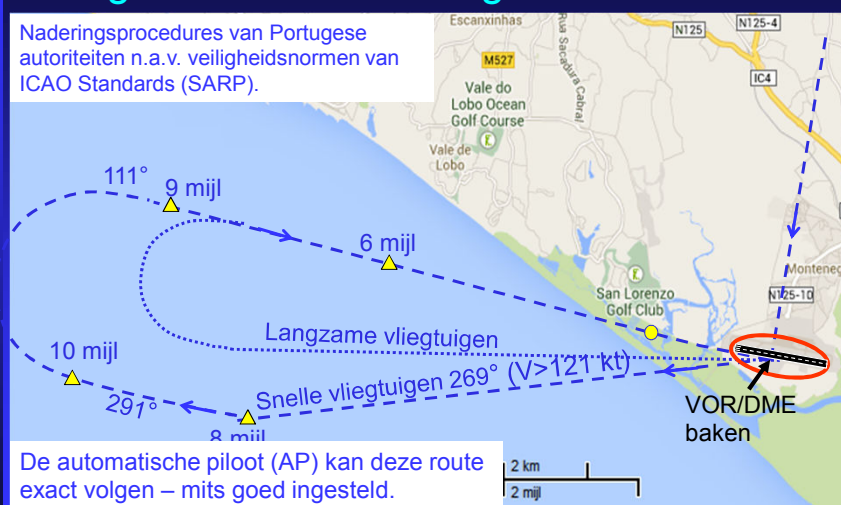
Voorgeschreven nadering Faro baan 11

Naderingsprocedures van Portugese autoriteiten n.a.v. veiligheidsnormen van ICAO Standards (SARP).

De automatische piloot (AP) kan deze route exact volgen – mits goed ingesteld.
